フォークリフトでバック中 後輪がカルバートの上を通り破損させた**【発生状況】**

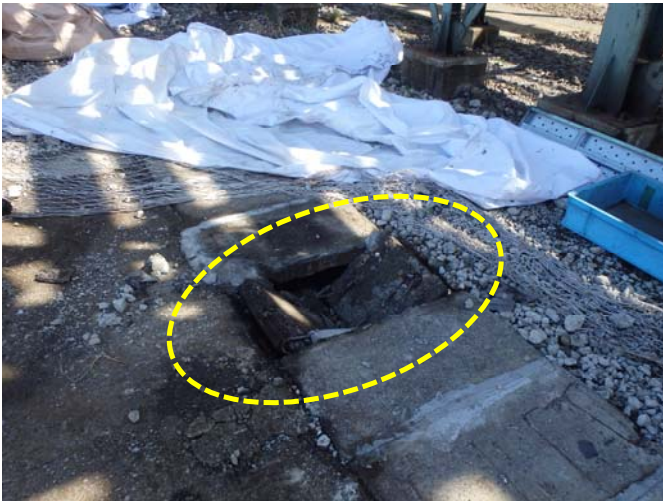
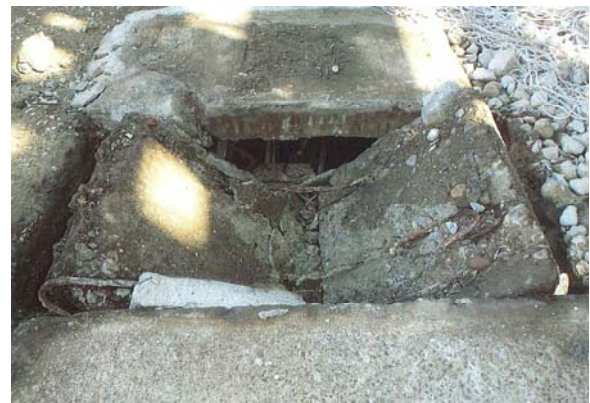
【破損状況】

フォークリフトでフレコンバッグを運搬中、フォークリフトをバックさせた際に後輪がカルバート(ケーブルピット)に乗り蓋部分を破損させた。
カルバート内には電気ケーブルが通っていたが、ケーブルの損傷はなかった。

破損状況(拡大)

- ①カルバート上を通過すると破損するかもしれないという認識が不足していた。
- ②道路上ではなかったためフォークリフトの誘導をしていなかった。

- ①車両の通行経路や近辺に破損するおそれがあるものがないか、必要な箇所に養生がされているか、事前に確認する。
- ②道路以外でも車両を後退させるときにはできるだけ誘導をする。
