仮置きしていたコンベアシュートが開口部から落下した

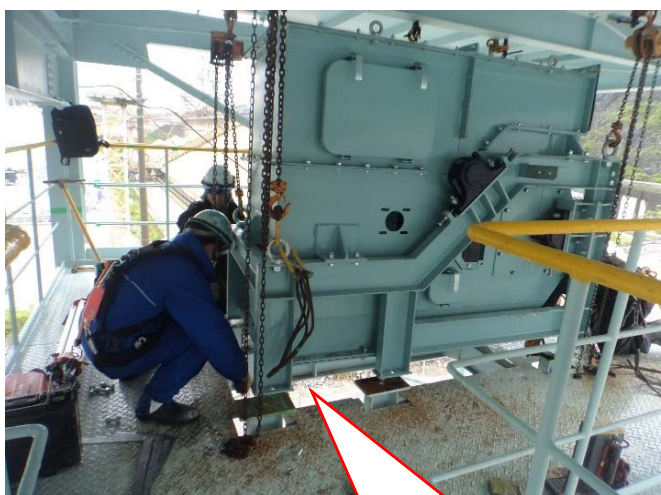
シュートを仮置きしていた開口部
(下フロアまで約2.5m)

シュート寸法807×1627に対し、開口部寸法は770×1695あり、短辺はシュートの方が大きい、長辺は開口部の方が大きい。

- ①仮置きしていたシュートを固定していなかった。(開口部よりもシュートの方が大きいため落下のリスクを想定していなかったが、実際は接触して斜めになったことによりシュートは開口部を通過した)
- ②仮置き品の固定をしていないにも関わらず、階下の機器等の損傷防止対策を行っていなかった。

- ①開口部付近の仮置き品に対しては、落下防止措置を確実に行う。
- ②落下のリスクがある箇所の機器や設備に対しては、損傷防止のための養生等を行う。

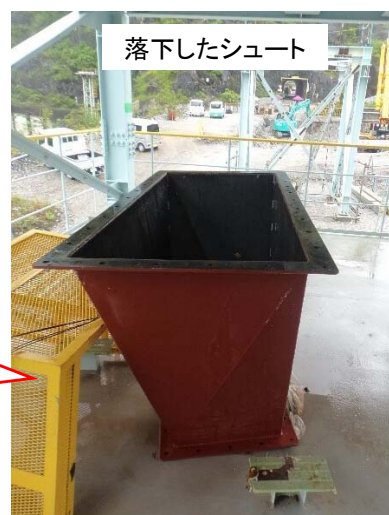
落下したコンベアシュートは階下にあったベルトカバーに接触し、損傷させた。

損傷した
ベルトカバー
