ユニック車をタービン建屋へ搬入中 ブームが配管に接触し保温を損傷させた

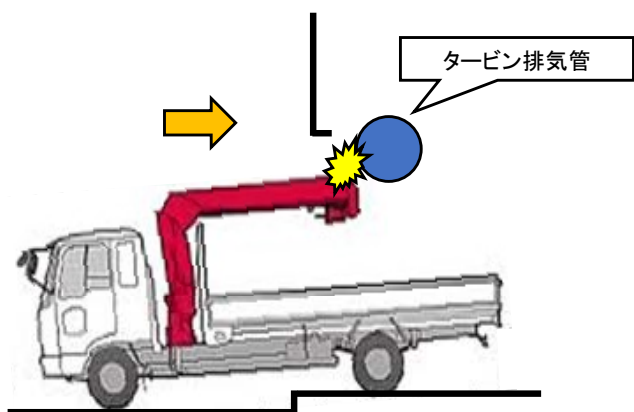
タービン建屋の搬入口からユニック車をバックで入れた際、ブームが排気管に接触し、保温・板金を損傷させた。

- ・2tユニック車
- ・ブームは荷台側に格納状態
- ・誘導員の配置はなし

- ①狭い場所に車両を入れる際は、事前に車両状況や周囲の状況(障害物の有無や路面の状況等)を確認する。
- ②ユニック車等の工事車両、大型車両をバックさせる際は、できるだけ誘導員を配置する。

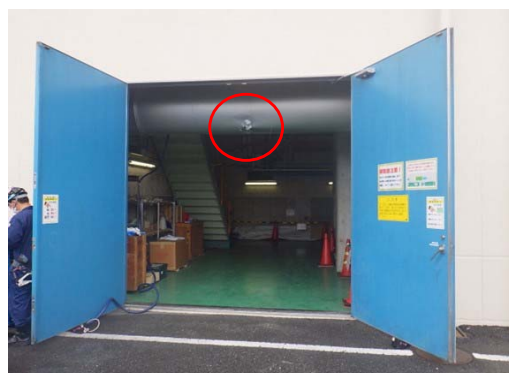
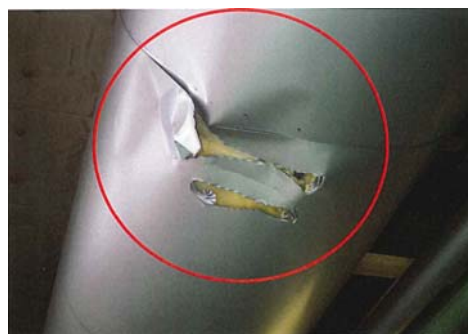
【損傷状況】

- ①ユニック車搬入の際、ユニックのブームと排気管の位置関係等をしていなかった。
- ②誘導員を配置していなかった。
