フォークリフトで走行中 マストが水銀灯に接触し損傷させた

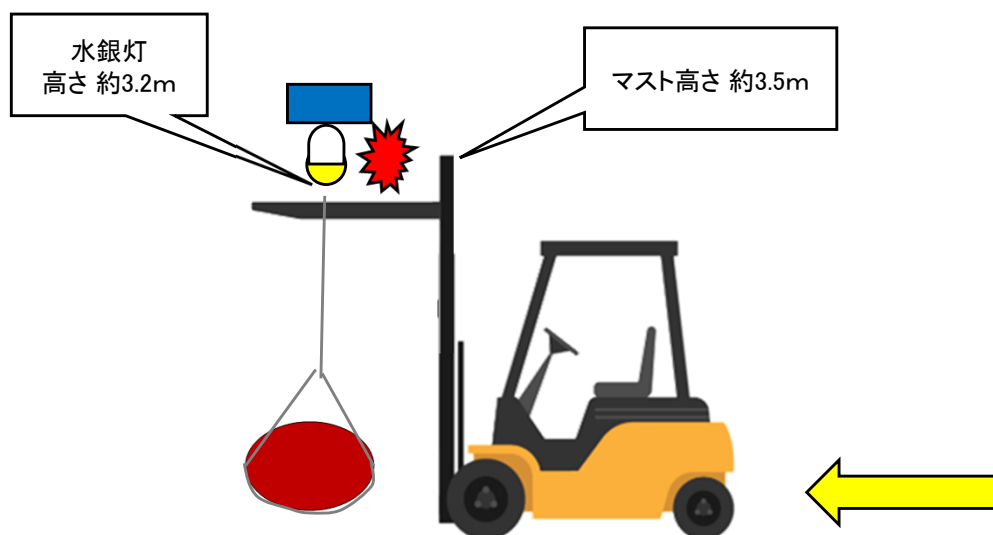
フォークリフトで撤去品を運搬中、マストが上昇している状態だったため、パイプラックの下に取付けられていた水銀灯へ接触し、破損させた。

- ① 走行経路に障害物がないか、事前の確認が不足していた。
- ② マストの高さに注意を払っておらず、水銀灯に接触するという認識がなかった。
- ③ フォークリフトのツメで荷を吊っていたため、マストの位置が高くなっていた。

- ① フォークリフト使用時は、あらかじめ走行経路を決め、経路の路面や障害物の状況を確認しておく。
- ② フォークリフト使用時は、車体だけでなくツメやマスト等の大きさや位置も考慮しながら、周囲に接触しないよう注意を払う。
- ③ フォークリフトのツメで荷を吊らない。(用途外使用の禁止)
