ガスタービンの分解部品が紛失した

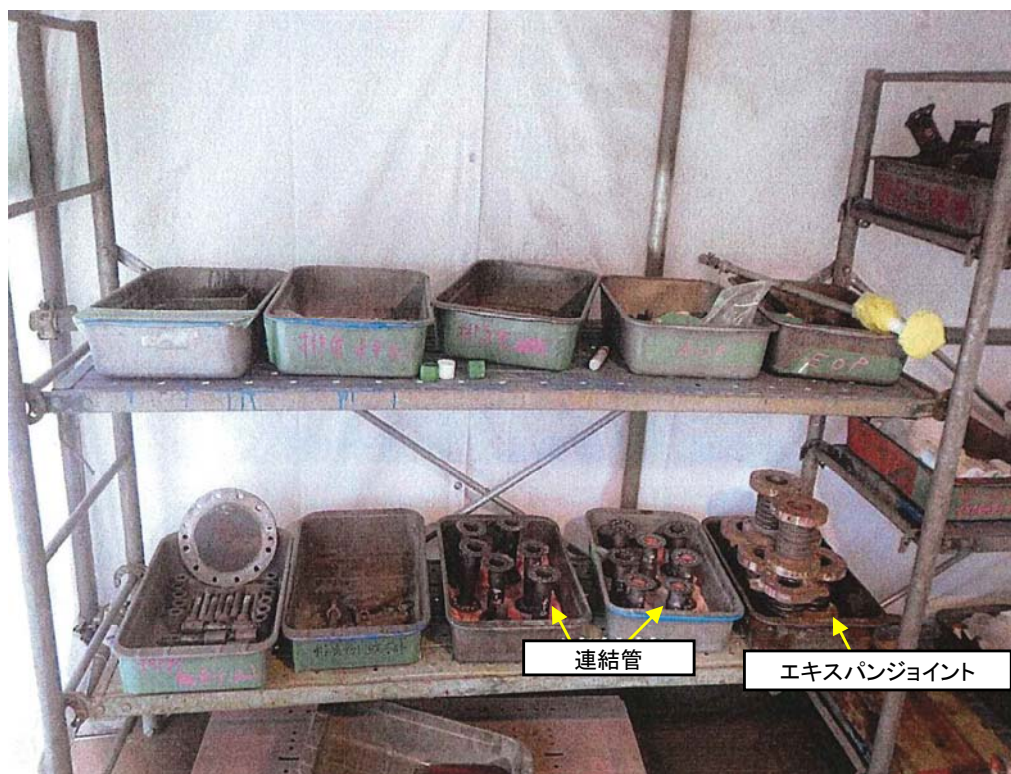
【保管状況】

ガスタービンの燃焼器分解後 部品を仮設テント内の部品棚に保管していた。数日後、メーカー検査員から部品(連結管、エキスパンジョイント)の数量が不足しているとの連絡があり、搜索したが見つからなかった。

①機器の分解時に部品の数量をチェックしていなかったため、いつ・どこで紛失したか分からなくなった。(部品棚へ保管する前に紛失したのか、保管中に紛失したのか不明となり、対応も遅れてしまった)

- ①機器の分解後は 部品の数量を確認し、問題がないことを確認してから保管する。
- ②仮置き品には、品名・数量などを表示した上で、不用意な持ち出しや取り違えのないように 区画や表示などを明確にして保管する。
