再使用のスーツフロア噴射管を誤って切断し 廃棄した

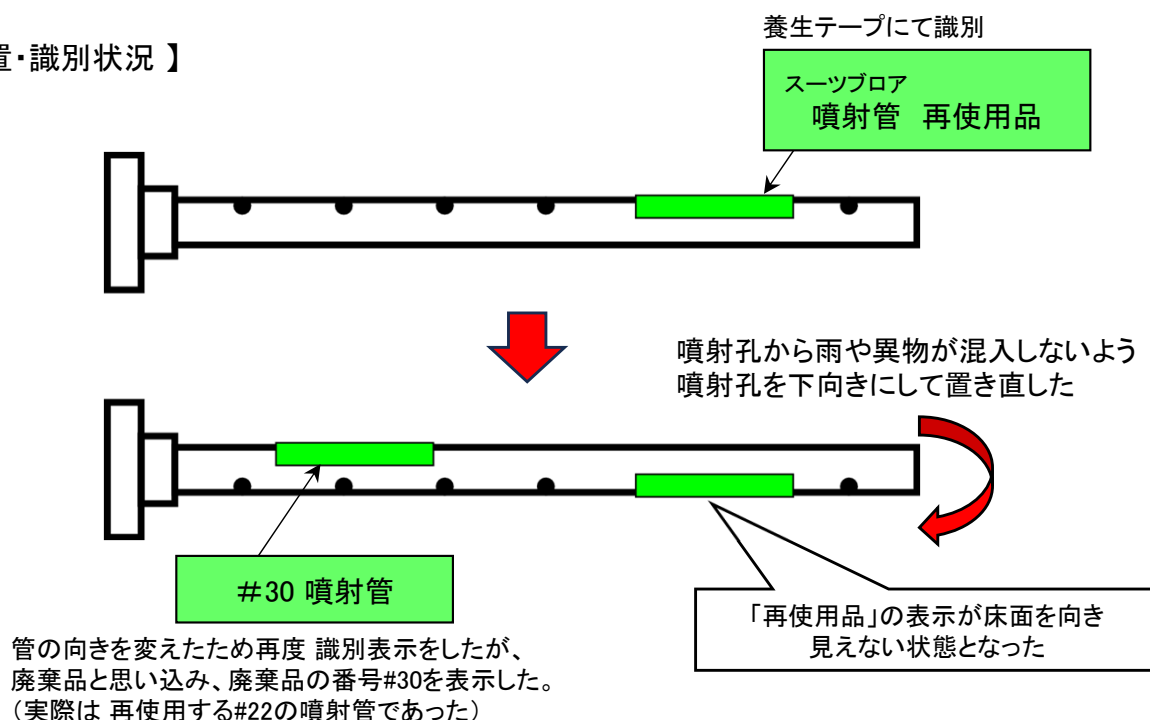
【仮置・識別状況】

スーツフロア噴射管に「再使用品」と記入した養生テープを貼って仮置きしていたが、噴射孔が上を向いていたため、雨や異物が混入しないように下向きに置き直した。

その際 廃棄する噴射管と思い込み、廃棄する番号の識別表示を行ったため、誤って切断、廃棄してしまった。

- ①識別表示を貼り直した際に、もとの識別内容を確認しなかった。
- ②同形状のもので廃棄するものと再使用するものがあったため、廃棄品と思い込んだ。

- ①分解部品や仮置き品などの識別は、誰が見ても容易に分かるように 明確な表示を行い、確認できる状態にしておく。
- ②同形状のもので、再使用品と廃棄品がある場合は 識別の際 及び 組込みや廃棄の際に再度確認を行う。
