## 投光器の熱で木製の足場板が焼けた

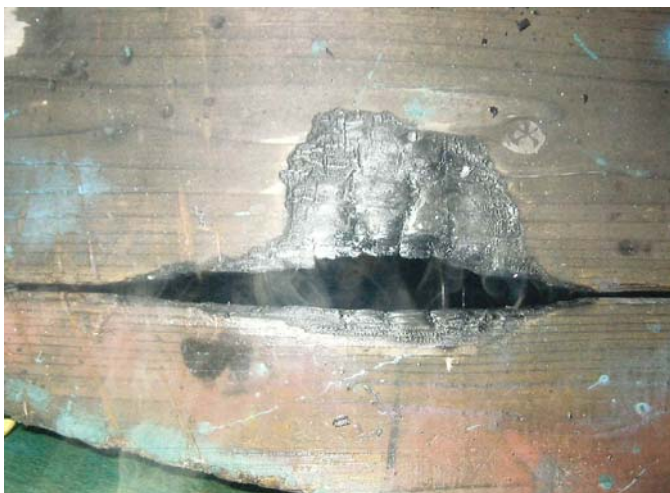
一時間後、ガス吸収塔内から煙が発生していたため内部を確認したところ、投光器を置いていた木製足場板が焼いていた。

【 焼っていた足場板 】

- ①投光器を可燃物の上や近くに置かない。
- ②投光器の熱で可燃物が燃えるという認識を持つ。
- ③適正な電球を取り付ける。(ガード部分に電球が接触しないよう確認する)
- ④発熱しない電球を使用する。

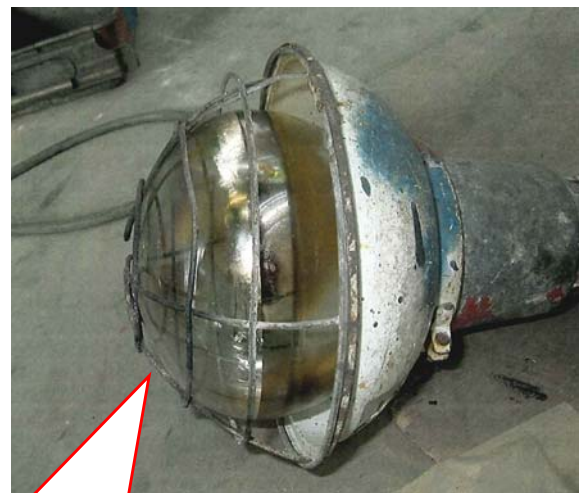
【 置いていた投光器 】

ガード部分に電球が接触している

- ①投光器を長時間 木製足場板の上に置いていた。
- ②足場板が投光器の熱で燃えるという認識がなかった。
- ②投光器の電球がガード部分に接触していた。(不適当なサイズの電球を取り付けていた)
