廃棄品と一緒に保管していた再使用品を紛失させた**【発生状況】**

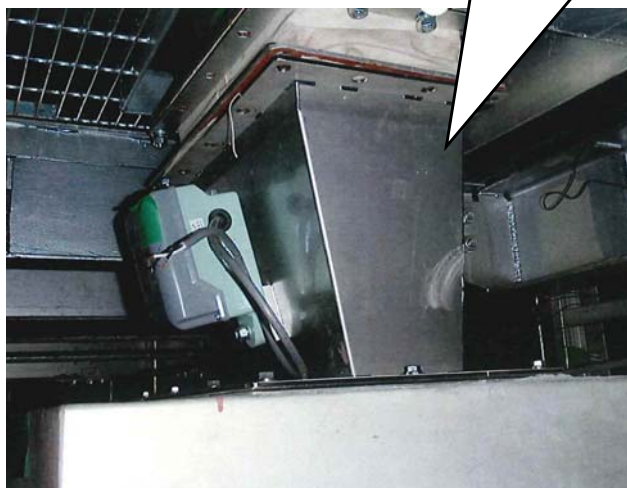
旧品は2系統分とも保管していたが紛失してしまった。
「再使用品」表示をしていなかったため、廃棄品と勘違いされたとされる。
(新規品のみ残存)

紛失したシュート部
…角ダクト(480×280×350L/SUS製)
※写真は残っていた新規品

- ①再使用品の表示がされていなかったため、廃棄品と思われて廃棄された。
- ②形状の同じ再使用品と廃棄品が同じ場所に置かれていたため、再使用品と廃棄品の区別ができない状態だった。

- ①再使用品には識別表示を行う。
- ②再使用品と廃棄品は同一箇所に保管しない。やむを得ず保管する場合は、誰が見ても明確に区別・確認できるような表示等を行う。
