段ボール箱で保管していた新規部品を取り出したら 変形していた**【発生状況】**

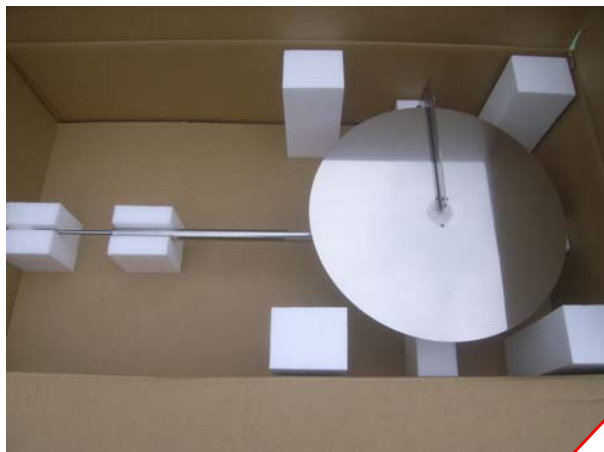
【受入れ確認時の状態】

※新規部品は 受入れ確認後、屋外で2週間仮置きしており、その後作業場近くの仮置き場に10日間ほど仮置きしていた。

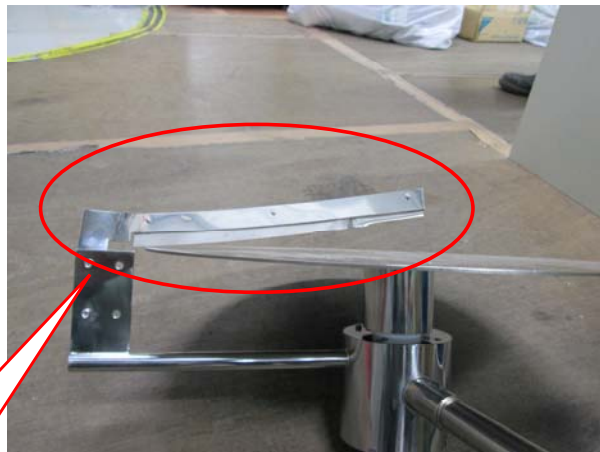
【損傷状況】

集じん灰計量機の部品(新規品)を取り付けようとして、保管していた段ボール箱から取り出したところ スクレーパー一部が曲がって変形していた。

スクレーパー部 変形

- ①新規品や破損しやすい機器に対しての配慮がされておらず、安易に仮置きされていた。(注意喚起の表示や損傷防止養生がなく、重量物と混同で屋外に長期間仮置きされていた)

- ①破損しやすい物や精密機器などの物品を保管する際には、「取扱注意」等の表示を行い 他の物と分けて保管する。
